Projectfiche 7: Groot begijnhof, Sint-Amandsberg

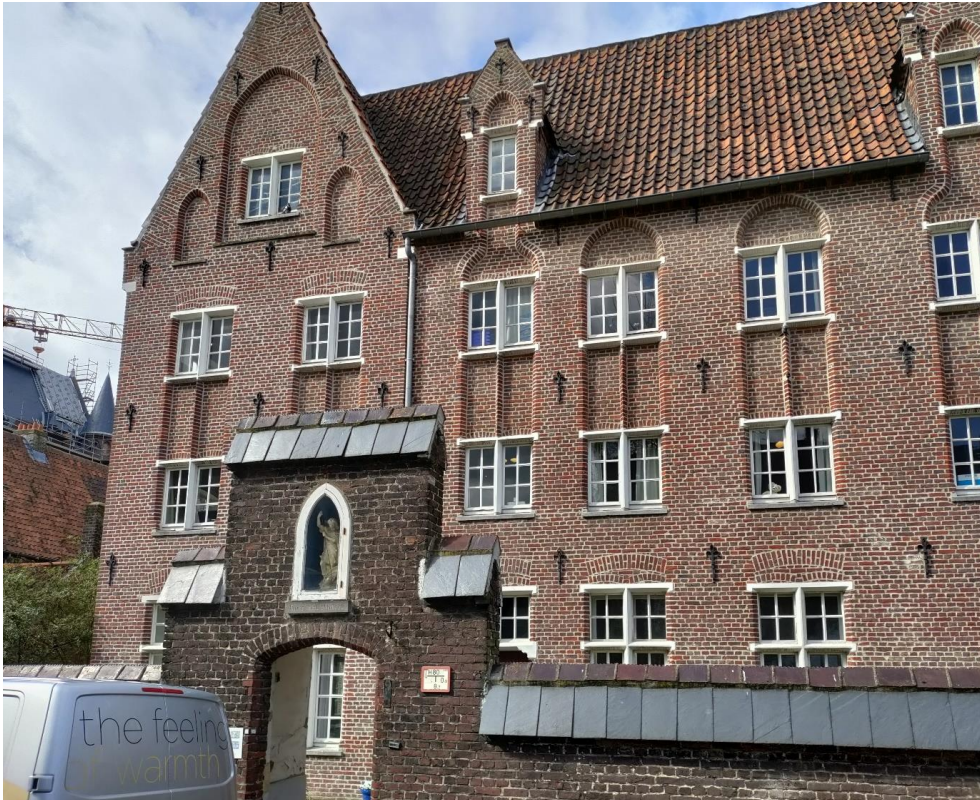
Figuur 2. Voorgevel van convent 85.

Als we meer in detail kijken naar de meting van convent 85, kunnen we proberen conclusies te trekken over de verbetering die behaald wordt met de achterzetramen. Met geopende achterzetramen krijgen we een idee van de lekken in de originele toestand: het lekdebiet in die toestand is $1088.9 \text{ m}^3/\text{Pa}\cdot\text{h}$. Met de achterzetramen gesloten vermindert het lekdebiet aanzienlijk met 20%, tot $870 \text{ m}^3/\text{Pa}\cdot\text{h}$. Het blijft wel zeer hoog, ondanks de pogingen om zichtbare openingen af te plakken met tape. Tijdens het meten bleek dan ook dat er nog enkele onvermoede openingen waren, zoals een doorboring voor een deurbel en doorboringen in het plafond ter plaatse van de verlichtingsarmaturen. Het is dus moeilijk om in te schatten welke fractie van het lekdebiet in oorspronkelijke toestand aan de vier ramen te wijten is.

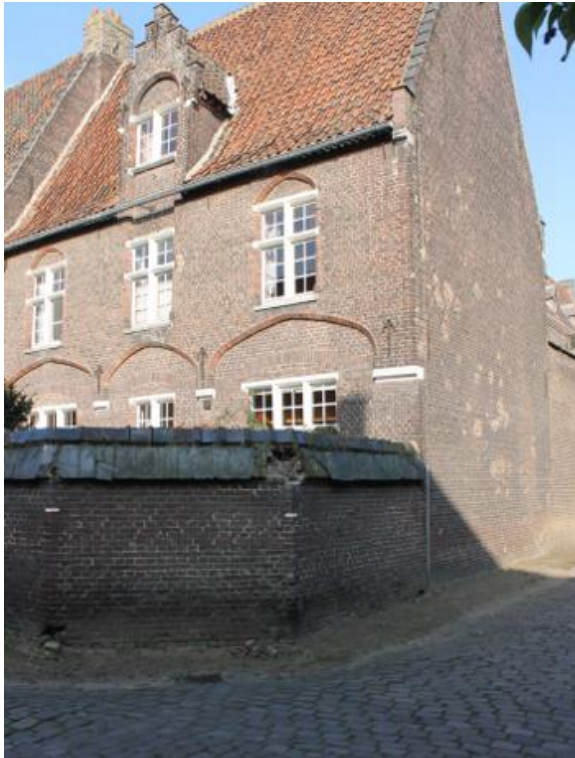
Figuur 4. Voorgevel van woning nr. 11 (foto M. Lynen).

De drie woningen die bestudeerd zijn, bestaan uit twee verdiepingen van drie traveeën onder een zadeldak, met een dakkapel centraal in de voorgevel (Figuur 4 tot Figuur 7). Het zijn halfopen of gesloten bebouwingen: aan één of beide kanten aanleunend tegen een buurhuis. Ze hebben elk zowel links als rechts van de tuin een aanbouw van één bouwlaag met lessenaardak.

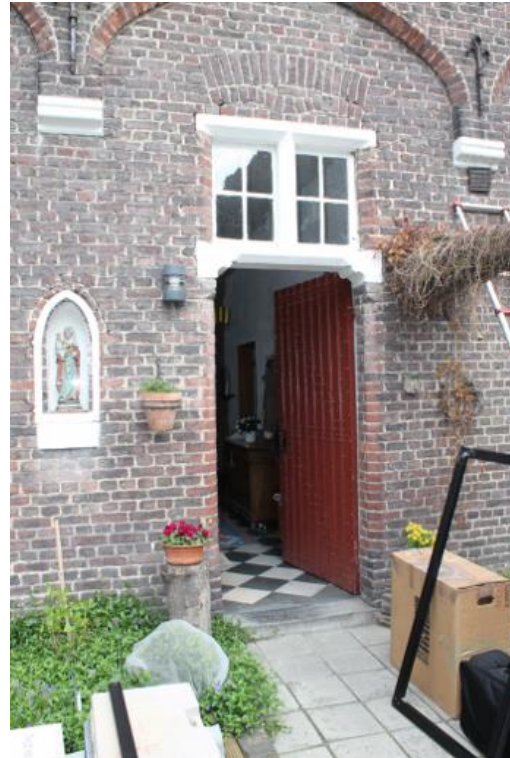
Figuur 5. Inkomdeur van woning nr. 11 (foto M. Lynen).

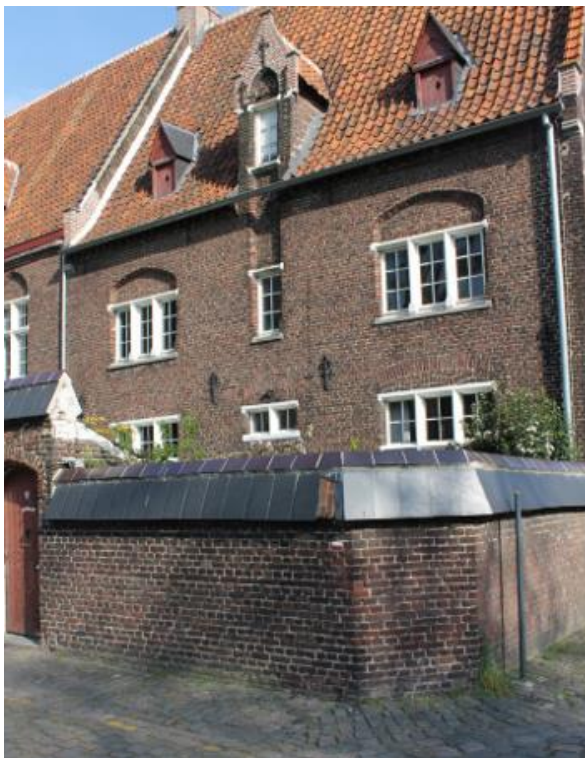
Figuur 6. Voorgevel van woning nr. 82 (foto M. Lynen).

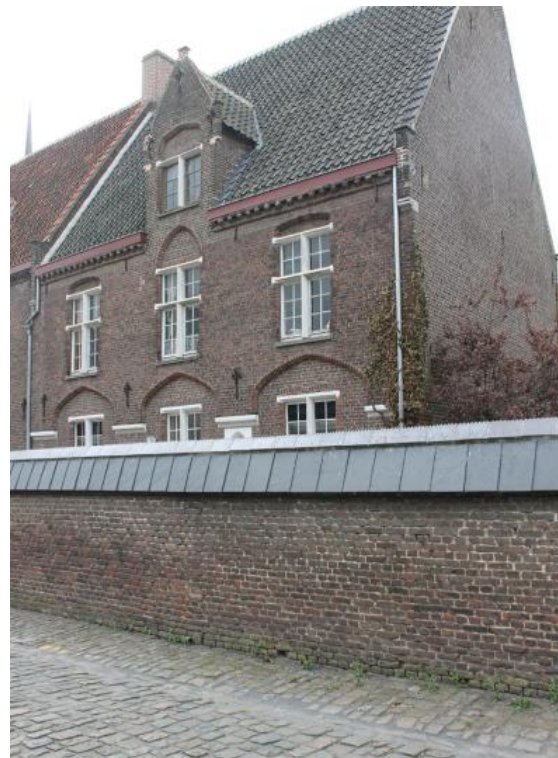
Figuur 7. Voorgevel van woning nr. 84 (foto M. Lynen).

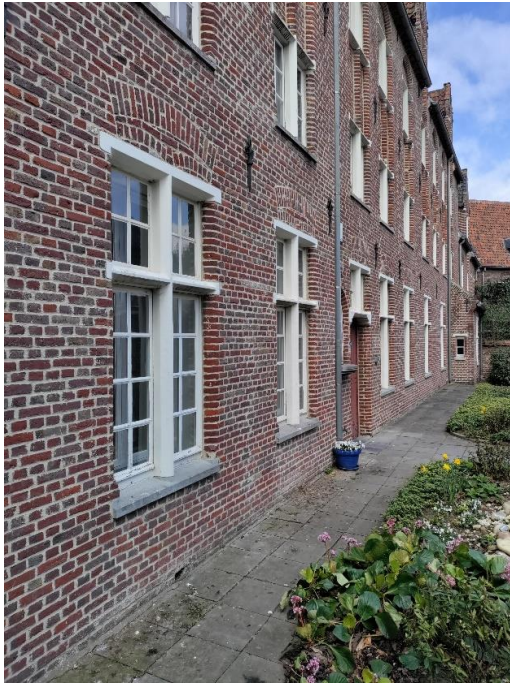
Figuur 9. Voorgevel van convent 85: de linkse twee ramen zijn van het pauzelokaal, de vier ramen rechts van de inkomdeur zijn die van de bibliotheek.

De keuze om in te zetten op **achterzetramen** is een compromis om behoud van het oorspronkelijke schrijnwerk te combineren met een aanzienlijke verhoging van het comfort en een significante besparing van fossiele brandstof. Het Agentschap Onroerend Erfgoed legt de beheerder op om zoveel als mogelijk het originele schrijnwerk te behouden. In Figuur 9 en Figuur 10 worden als voorbeeld de ramen van het gelijkvloers van convent 85 getoond. De belangrijkste kenmerken zijn:

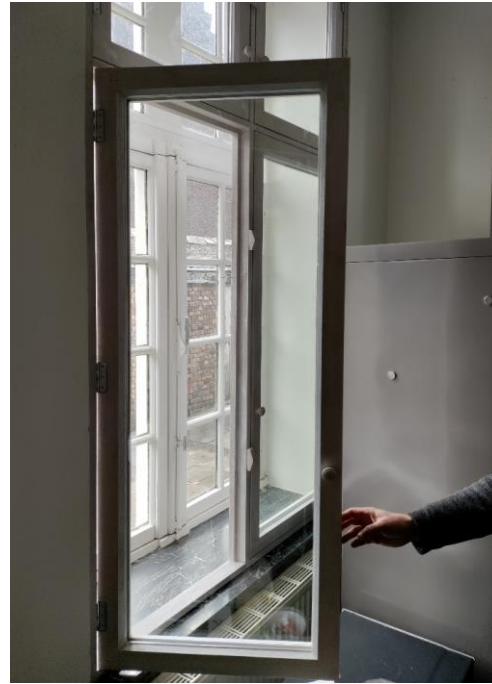
Figuur 10. Detail van een achterzetraam in het pauzelokaal van convent 85. Er is een slank kruisvormig vast kader met vier opengaande vleugels. De onderste regel is dun om het openen van het oorspronkelijke raam niet te hinderen.

- Ze zijn ook opgevat als kruisvenster, met een slank vast kader. De bedoeling is dat de oorspronkelijke ramen nog open kunnen, maar in de praktijk lukt dat niet altijd door fouten in de maatvoering of doordat originele vensters dichtgeschilderd zijn.
- Ze hebben geen verdeelroedes in het glas.
- Ze zijn quasi in het vlak van de muur geplaatst, vermoedelijk uit praktische of esthetische overwegingen.
- Ze zijn geplaatst zonder breekwerk, dus gewoon ingeschoven in de raamopening, op de bestaande tablet. De aansluiting is gemaakt met een paslat rondom.
- De vleugels hebben wel een tochtstrip, maar sluiten niet zo goed op de vaste kaders aan als nieuwe ramen, onder meer omdat de sluiting gebeurt met historisch geïnspireerde roterende blokjes.

- Ze zijn bovenaan niet getoogd, hoewel de raamopening zelf wel getoogd is; het verschil wordt, net als aan de randen, opgevangen met houten paslatjes.
- Ze zijn gemaakt uit tropisch hardhout (waarschijnlijk meranti), hoewel dat in deze omstandigheden niet nodig is.

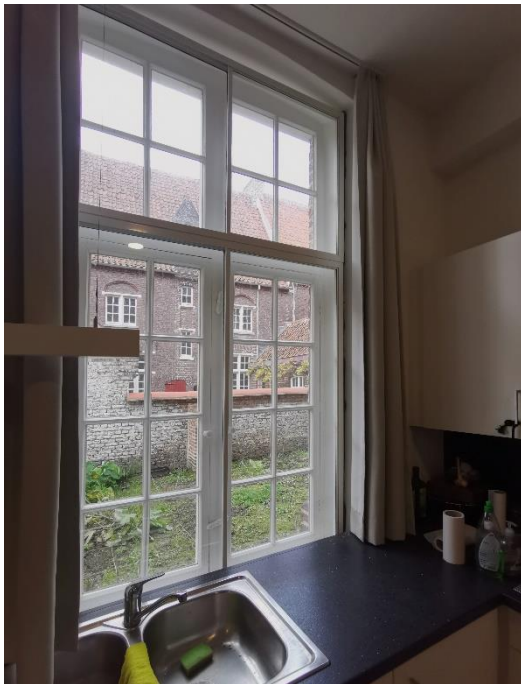
Figuur 11. Slanke aluminium schuiframen als nieuwe achterzetramen in convent 22.

In Figuur 11 is een andere variant te zien: aluminium schuiframen. Het visuele effect is anders: de profielen zijn veel slanker en springen dus op zich minder in het oog. Ook hier is de verdeling in vier vlakken behouden, maar als men een vleugel van het oorspronkelijke raam wil openen, moet men de beide glaspanelen naar de andere kant schuiven. Op het voorbeeld in de foto kunnen de onderste vleugels wel niet openen door de plaatsing van een keukenblok. Bovenaan is de spleet met de metselwerkboog gewoon open gelaten.

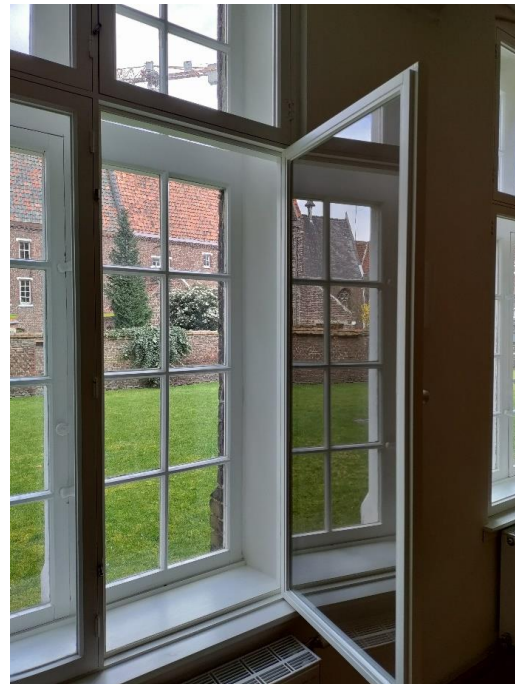
Figuur 12. Houten achterzetramen met enkel glas in de feestzaal in convent 62.

De plaatsing van de achterzetramen in convent 62 is enigszins anders opgevat dan in convent 85. Hier zijn de originele ramen wel volledig uitgenomen en herplaatst om het herstel van de onderregels mogelijk te maken. Aangezien er condens te verwachten viel, is een condensgootje aangebracht en zijn de afvoergaatjes vrij geboord.

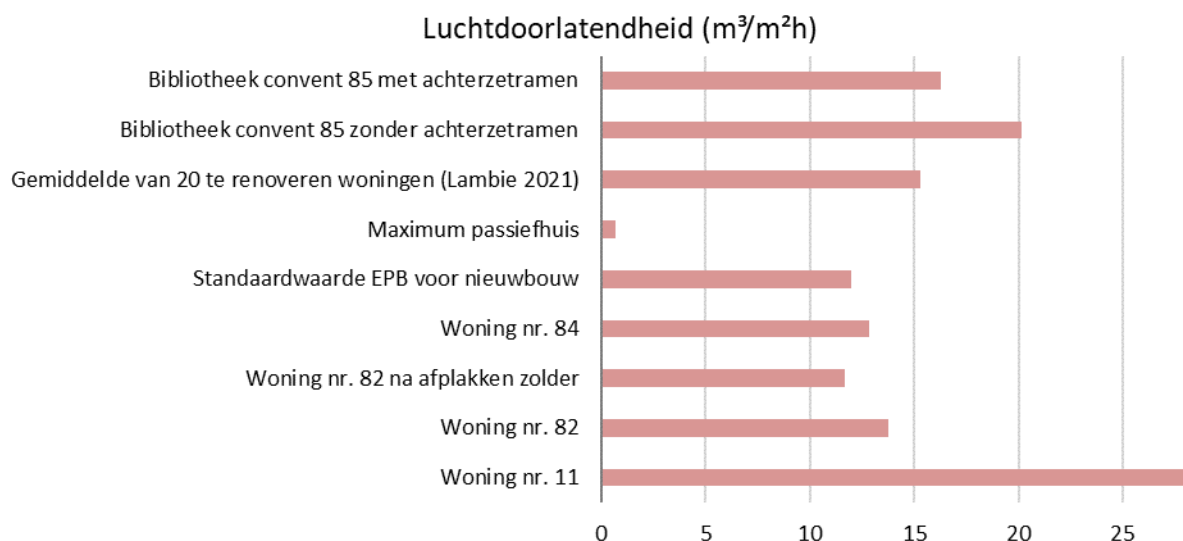
Figuur 13. Meetresultaten van de luchtdoorlatendheid van de gebouwschil bij 50 Pa drukverschil voor de drie gemeten woningen en voor de bibliotheek van convent 85, weergegeven samen met een aantal referentiewaarden uit regelgeving en literatuur.

De luchtlekken waren soms zo groot (woning 11) dat de meting volgens de norm niet geldig was, maar de resultaten zijn wel duidelijk en de n50-waarde kan in zo'n geval bekomen worden door extrapolatie (als een drukverschil van 50 Pa niet gehaald wordt). In onderstaande figuur zijn de waarden voor luchtdoorlatendheid van de schil van de drie woningen en van de bibliotheek samen weergegeven met een aantal referentiewaarden.

Globaal is de luchtdichtheid niet goed, wat ook te verwachten valt op basis van simpele observatie en de klachten over tocht. Bij de berekening van het verliesoppervlak en het beschermde volume werden kelders, zolders en tuinbergingen niet meegerekend. De delen van de aanbouw die verbonden zijn met de woonruimtes wél. Woning nr. 11 is een uitschieter: de verklaring daarvoor kan zijn dat de deur naar de zolder lek is en dat het dak geen onderdak heeft, in tegenstelling tot dat van de andere twee woningen. In het algemeen wordt vermoed dat deuren of luiken naar kelders en zolders en andere aangrenzende ruimtes problematisch zijn, wat trouwens ook is aangetoond bij

Ondanks de matige score, kan wel gesteld worden dat woningen nr. 82 en 84 niet veel slechter of beter presteren dan de zogenaamde 'waarde bij ontstentenis' die standaard in de EPB-berekening wordt gebruikt voor woningen waar geen meting werd uitgevoerd, en zelfs iets beter dan gemiddelde van 20 te renoveren woningen die gemeten zijn in het kader van een recent doctoraatsonderzoek (Lambie 2021). Nieuwbouwwoning zijn gemiddeld wel veel luchtdichter.

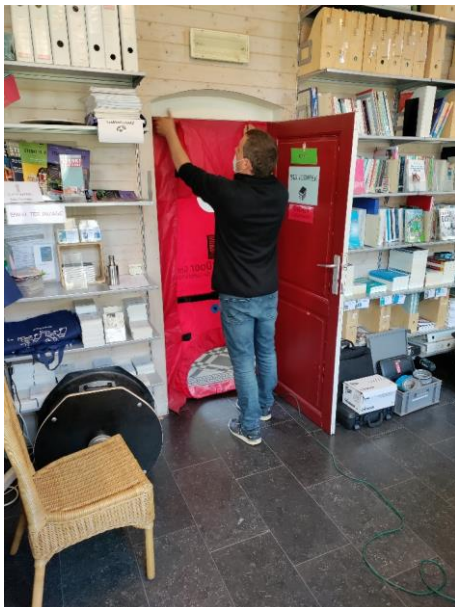
Figuur 14. Plaatsing van de blaasdeur in de bibliotheek van convent 85.

De proeven werden uitgevoerd volgens de norm NBN ISO 9972:2015. Bij de drie woningen werd de blaasdeur in de achterdeur geplaatst. Bij de bibliotheek werd ze geplaatst in de deur van de muur tegenover de vensters, die uitgeeft op de gang (Figuur 14).

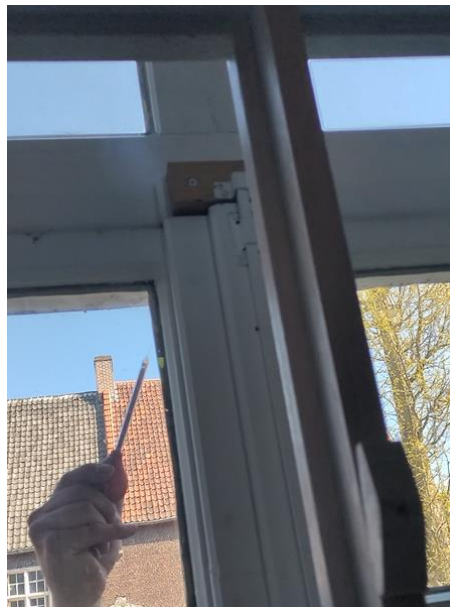
Figuur 15. Rook die door een slechte aansluiting van de opengaande raamvleugels van buiten naar binnen stroomt.

Bij alle proeven werden ook rooktests uitgevoerd: terwijl de woning in onderdruk stond, werd rook gegenereerd aan de buitenkant, zodat visueel kon vastgesteld worden waar zicht lekken bevonden (Figuur 15). Volgens Lynen konden daarbij geen grote verschillen waargenomen worden tussen de woning onderling, behalve waar ramen echt volledig dichtgeschilderd waren, wat in woning nr. 82 bij sommige ramen gebeurd is (Lynen 2017). De problemen bevinden zich voornamelijk ter hoogte van de aansluiting van de opengaande vleugels, maar toch ook ter hoogte van de aansluiting van de vaste kaders op het metselwerk.

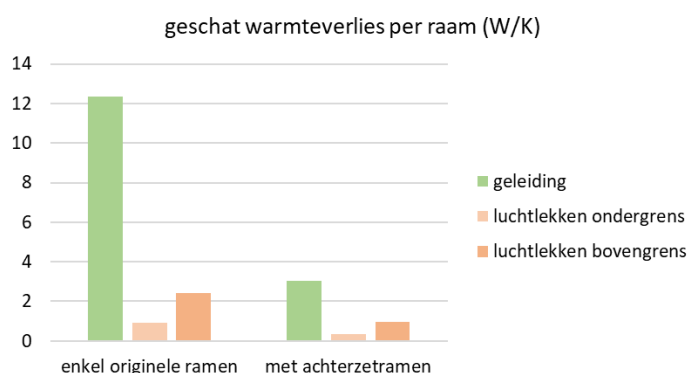
Figuur 19. Vergelijking van de warmteverliezen van de ramen door geleiding en convectie (op basis van 2D simulatie) met de warmteverliezen door luchtlekken (op basis van blowerdoortest, gebruik makend van vuistregels en schattingen).

Voor de situatie mét achterzetramen zijn we weerom verplicht een ruwe schatting te maken van de bijdrage van de ramen op het totale lekdebiet van 870 m³/h. We weten dat dit veel lager moet liggen dan de debieten van de originele ramen. We kiezen als redelijke ondergrens 1/8 van het gemeten totaal en als bovengrens 1/3. Dat levert geschatte warmteverliezen per raam van 0.36 tot 0.97 W/K. Dat staat tegenover geleidingsverliezen van 3.0 W/K. Het totale warmteverlies daalt dus zeer sterk, maar het relatieve belang van luchtlekken neemt toe: 11 tot 24% van het totaal. In Figuur 19 zijn die resultaten grafisch weergegeven.
